MANUAL – PROCEDIMENTO DE GARANTIA DE MÓDULOS

TERMO DE GARANTIA PARA MÓDULOS:

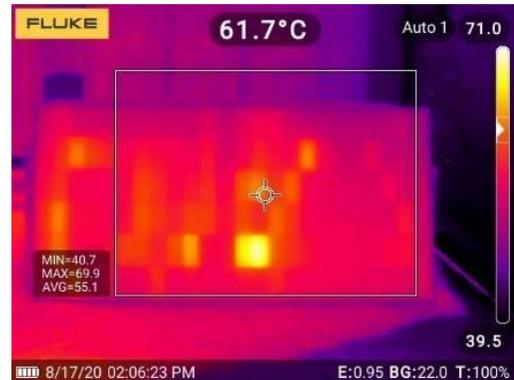
Para a garantia do produto ser validada, a(s) célula(s) do módulo que apresentar ponto quente deve apresentar uma temperatura **T > 70°C** e uma diferença de temperatura **$\Delta T > 30^\circ\text{C}$** com as demais células.

**Não serão aceitas evidências sem a informação clara da temperatura medida. Foto ao lado apenas ilustrativa.*

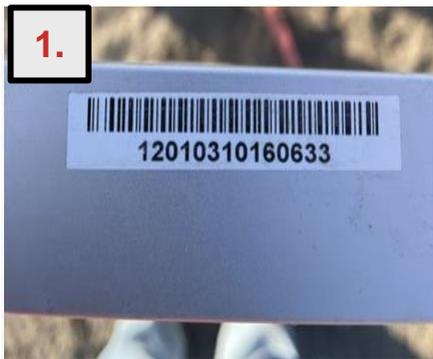
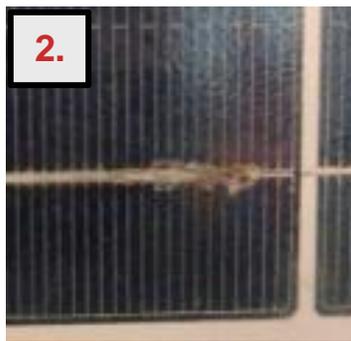
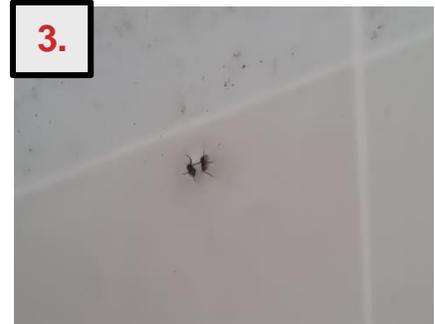
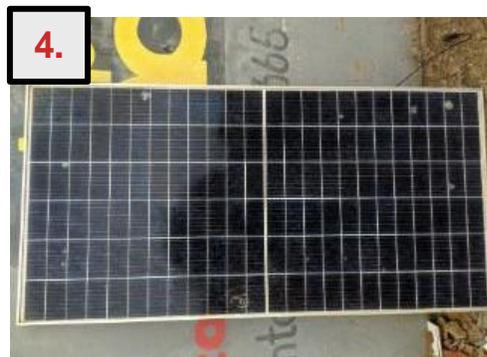
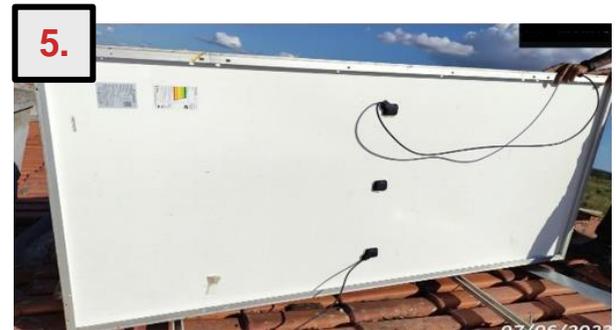
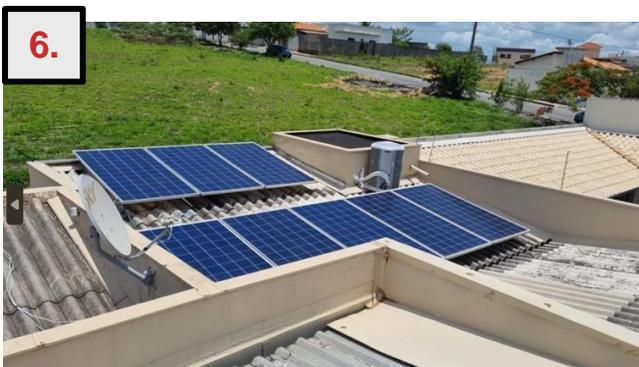
1. Foto da etiqueta com número de série do módulo fotovoltaico;
2. Foto do ponto quente pela parte frontal do módulo de perto;
3. Foto do ponto quente pela parte traseira do módulo de perto;
4. Foto frontal inteira do módulo fotovoltaico;
5. Foto traseira inteira do módulo fotovoltaico;
6. Foto/vídeo da instalação como um todo (visíveis possíveis sombreamentos);
7. Foto/vídeo da termografia, com informações claras da temperatura.

Seguem exemplos das evidências a serem enviadas:

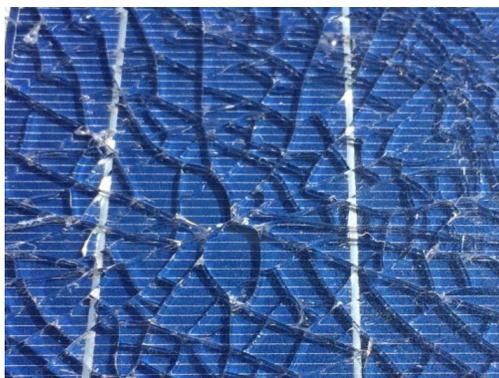
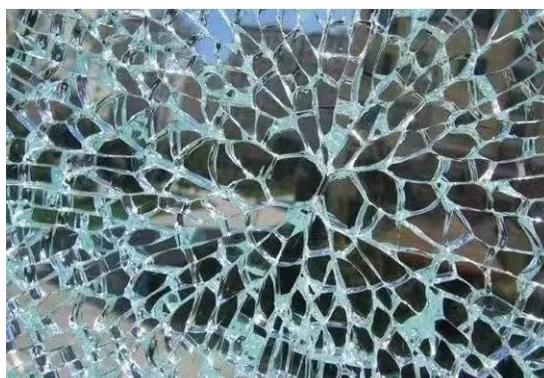
2.1.1. Quebra espontânea

Sem ponto de origem da quebra e sem deformação do painel. Ponto inicial com o contorno de uma borboleta, linhas de escoamento radial. Módulos afetados pela quebra espontânea devem ser substituídos.

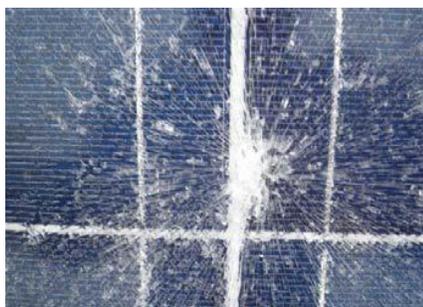
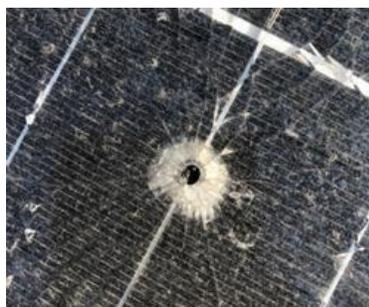
2.1.2. Impacto externo (não coberto pela garantia)

Quebra de vidro devido ao impacto por forças externas, com possível deformação do painel. É possível localizar um ponto de origem do impacto, além de estilhaçamento das peças de vidro. Painéis com vidro quebrado devem ser substituídos.

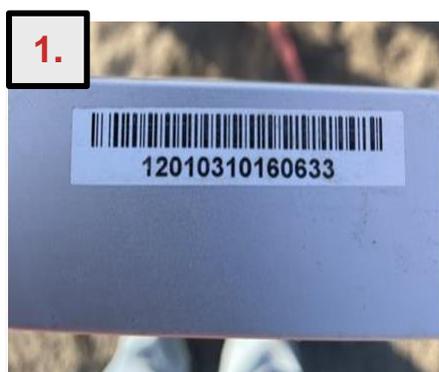
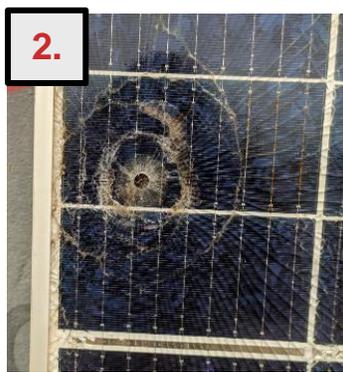
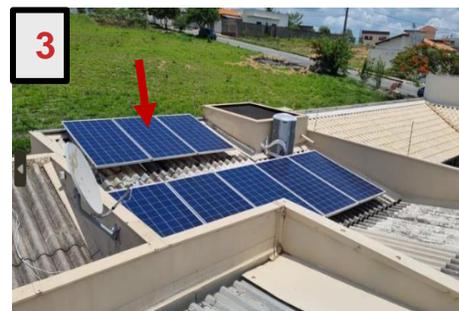
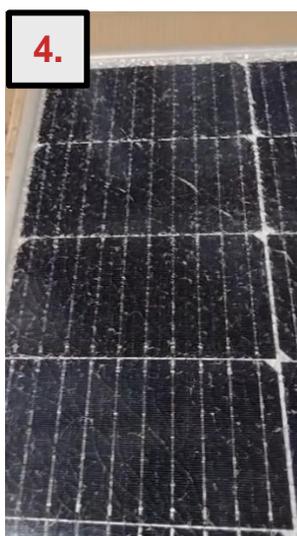
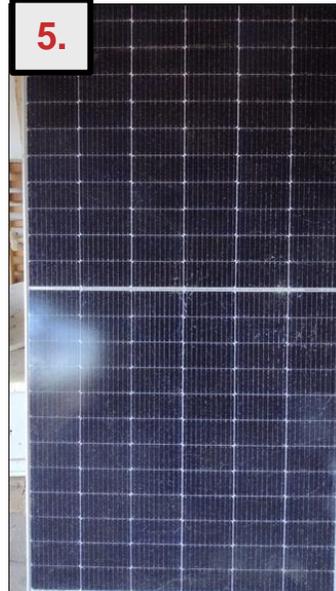
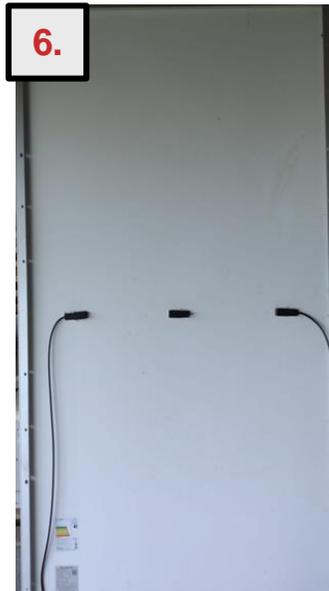
1. Foto da etiqueta com número de série visível;
2. Foto/vídeo detalhadas do ponto inicial da quebra do vidro, caso possua;
3. Foto/vídeo da instalação como um todo (visíveis possíveis sombreamentos), apontando o módulo afetado;
4. Foto/vídeo da avaria do módulo na parte frontal de perto;
5. Foto/vídeo da parte frontal inteira do módulo fotovoltaico;
6. Foto/vídeo da parte traseira inteira do módulo fotovoltaico;

Seguem exemplos das evidências a serem enviadas:

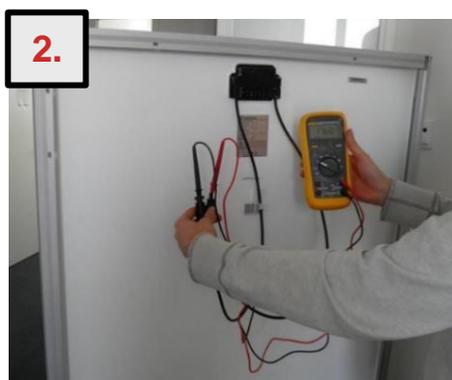
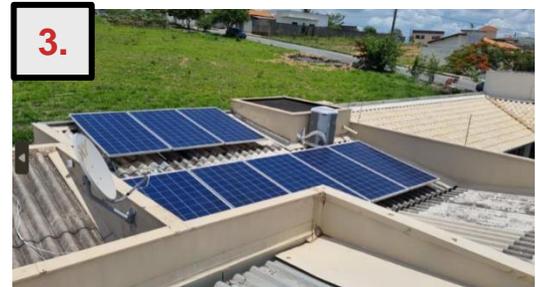
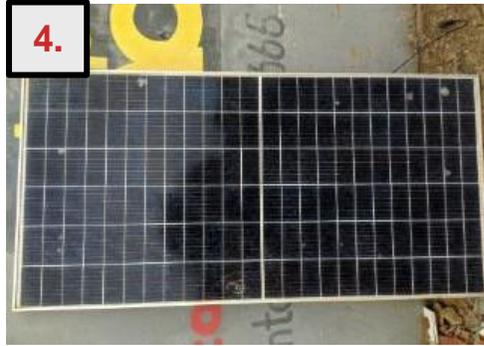
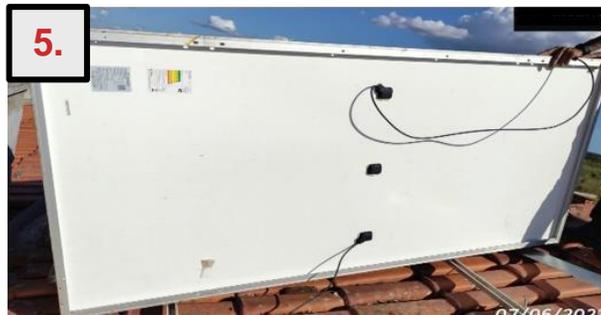
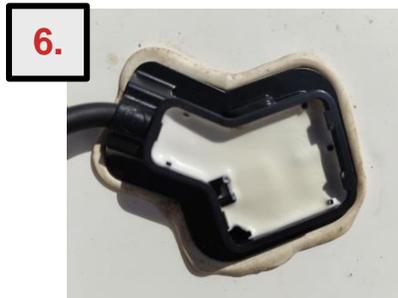
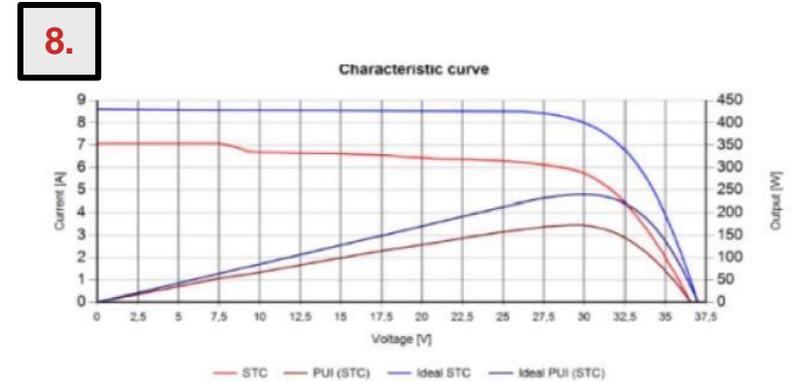
1. Foto da etiqueta com número de série visível;
2. Foto/vídeo da medição da tensão do módulo FV, ao sol, com pontas de provas do multímetro visíveis;
3. Foto/vídeo da instalação como um todo (visíveis possíveis sombreamentos);
4. Foto/vídeo da parte frontal inteira do módulo fotovoltaico;
5. Foto/vídeo da parte traseira inteira do módulo fotovoltaico;
6. Foto da caixa de junção aberta (sem a tampa) do módulo fotovoltaico, podendo ver o silicone;
7. Informar qual a string e posição do módulo fotovoltaico;
8. Se possível, realizar a curva I-V para cada módulo fotovoltaico.

Seguem exemplos das evidências a serem enviadas:

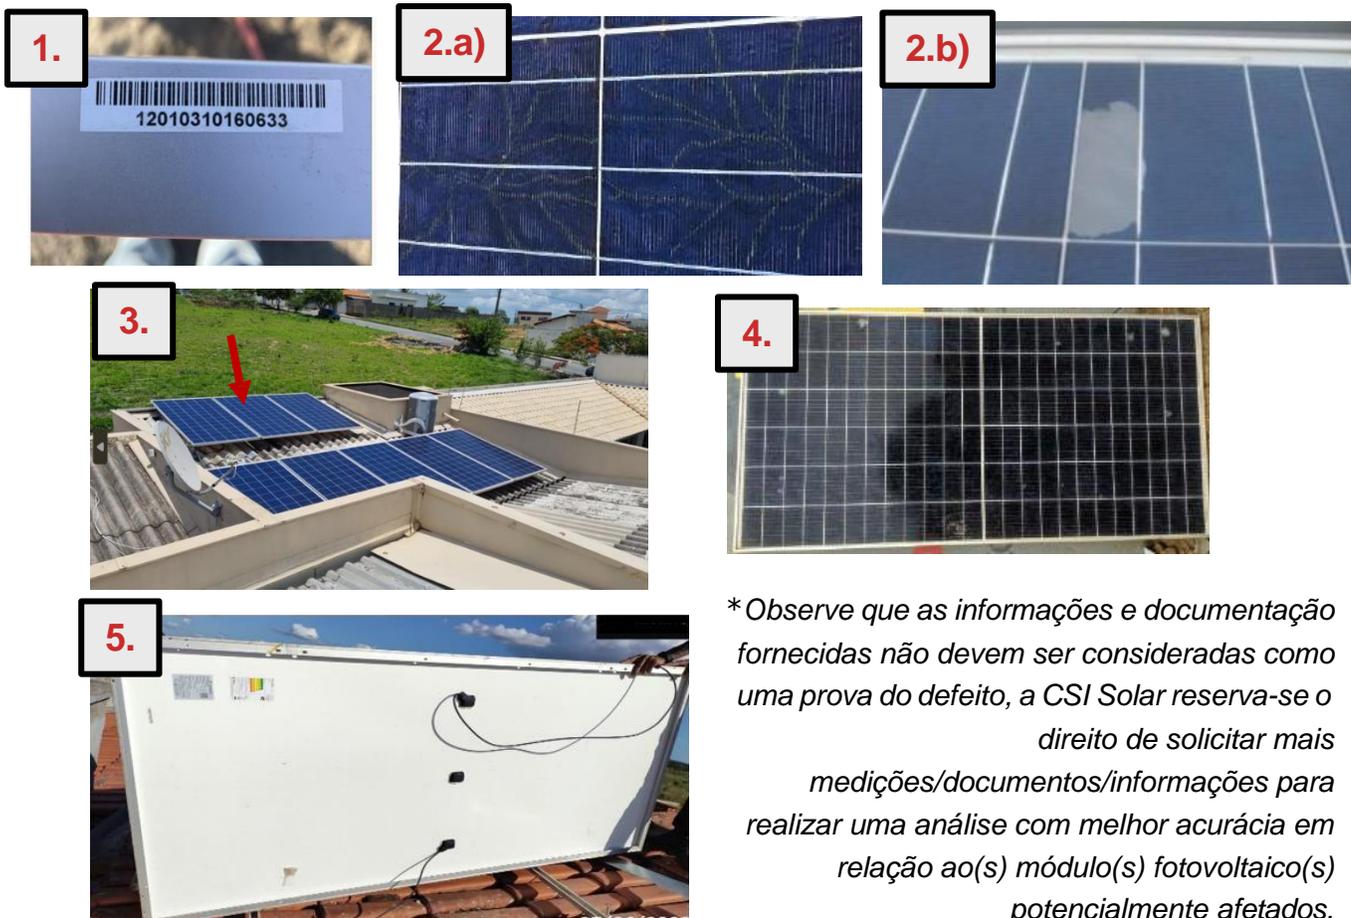
1. Foto da etiqueta com número de série visível;
2. Foto/vídeo da avaria do módulo fotovoltaico de perto;
3. Foto/vídeo da instalação como um todo (visíveis possíveis sombreamentos), apontando o módulo afetado;
4. Foto/vídeo da parte frontal inteira do módulo fotovoltaico;
5. Foto/vídeo da parte traseira inteira do módulo fotovoltaico;
6. Informar qual a string e posição do módulo fotovoltaico;

Seguem exemplos das evidências a serem enviadas:
