## MANUAL – PROCEDIMIENTO DE GARANTIZAR DE MÓDULOS

### TÉRMINO DE GARANTIZAR A MÓDULOS:

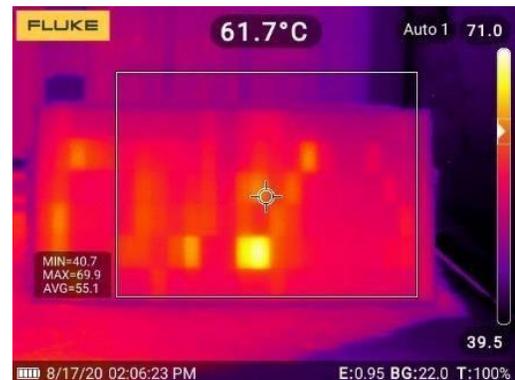
Para que la garantía del producto sea válida, la(s) celda(s) del módulo que presenta punto caliente debe(n) presentar una temperatura  $T > 70^{\circ}\text{C}$  y una diferencia de temperatura  $\Delta T > 30^{\circ}\text{C}$  con las demás celdas.

$$T > 70^{\circ}\text{C}^* \text{ y } \Delta T > 30^{\circ}\text{C}^*$$

\*No se aceptarán pruebas sin información clara de la temperatura medida. La foto lateral es solo ilustrativa.

El punto caliente se produce en un módulo fotovoltaico cuando su corriente de funcionamiento supera la corriente de cortocircuito reducida de una celda o grupo de celdas sombreadas o defectuosas. En CSI Solar recomendamos el uso de análisis termográfico para detectar la presencia de posibles defectos de punto caliente.

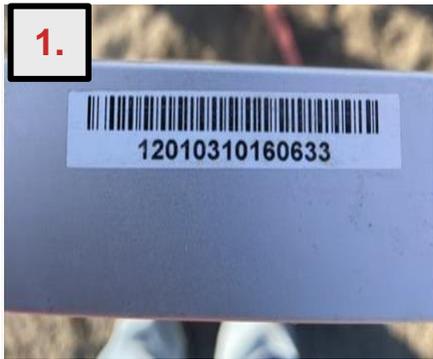
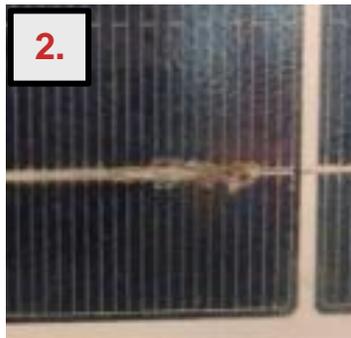
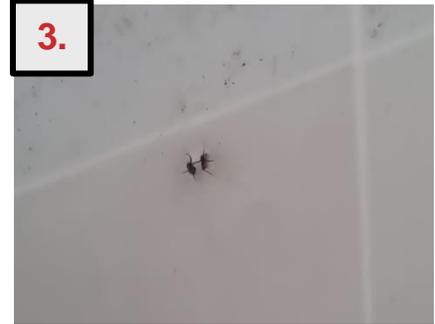
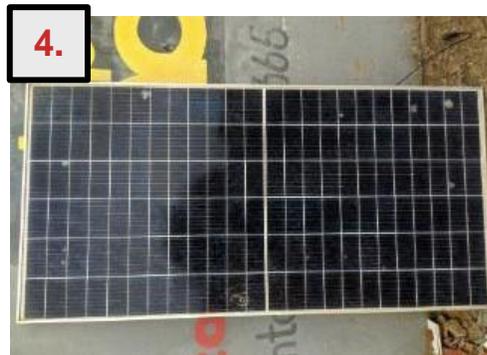
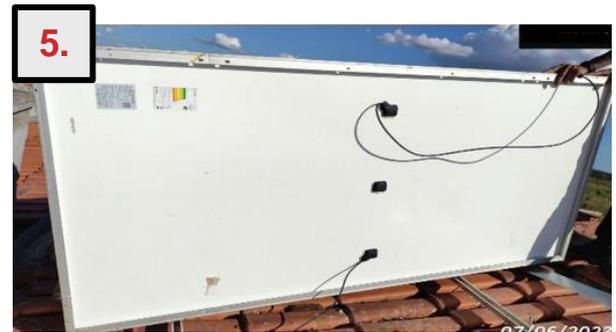
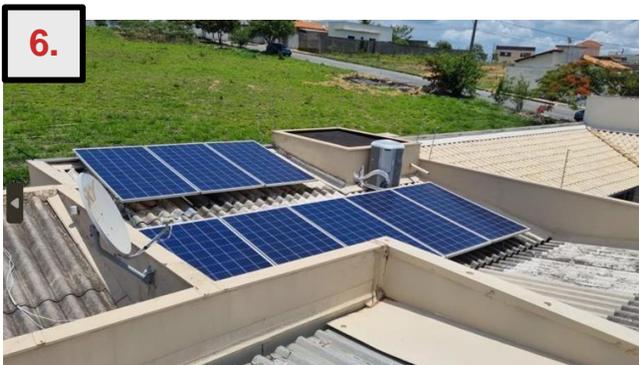
1. Foto de la etiqueta con el número de serie del módulo fotovoltaico;
2. Fotografía de primer plano del punto caliente desde el frente del módulo;
3. Fotografía de primer plano del punto caliente desde la parte trasera del módulo;
4. Fotografía frontal completa del módulo fotovoltaico;
5. Fotografía trasera completa del módulo fotovoltaico;
6. Fotografía/vídeo de la instalación en su conjunto (posibles sombras visibles);
7. Fotografía/vídeo de termografía, con información clara de la temperatura.

A continuación se presentan ejemplos de las pruebas que se deben presentar:

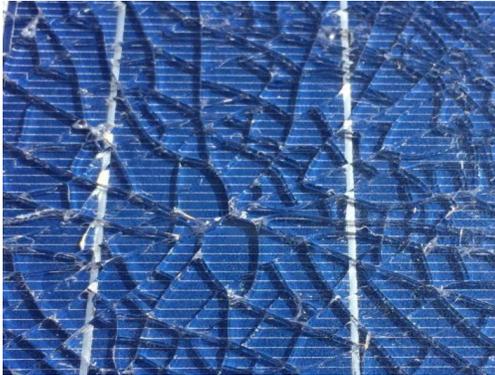
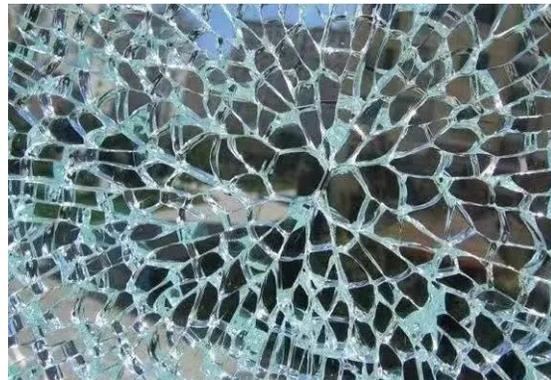
#### 2.1.1. Rotura espontánea

Sin punto de origen de la rotura ni deformación del panel. Punto de partida con forma de mariposa y líneas de flujo radiales. Módulos afectados por la rotura. Lo espontáneo debe ser reemplazado.

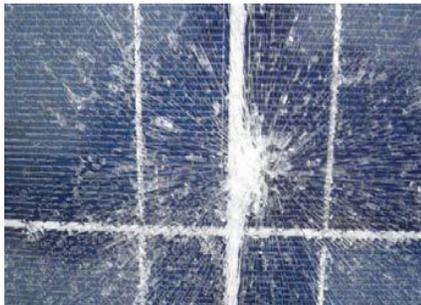
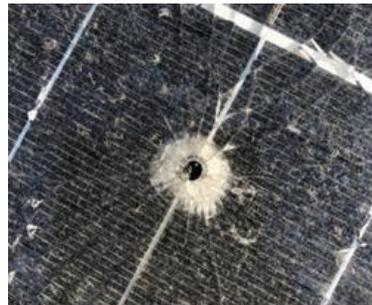
#### 2.1.2. Impacto externo (no cubierto por la garantía)

Rotura de vidrio por impacto de fuerzas externas, con posible deformación del panel. Es posible localizar el punto de origen del impacto, además de la rotura de los fragmentos de vidrio. Los paneles con vidrios rotos deben reemplazarse.

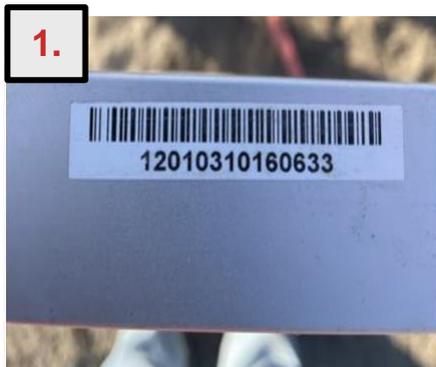
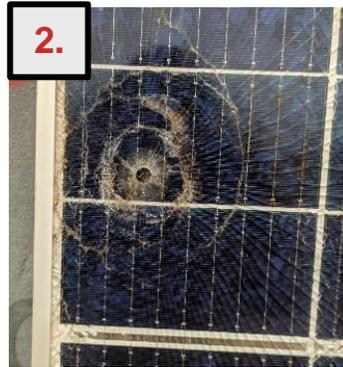
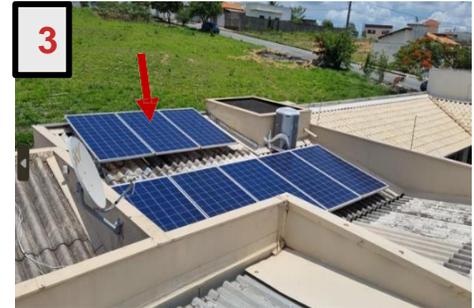
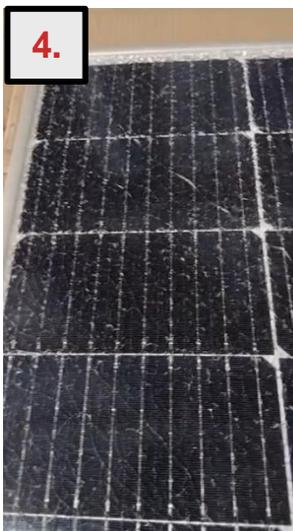
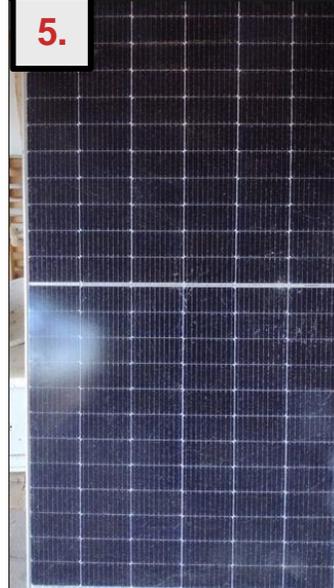
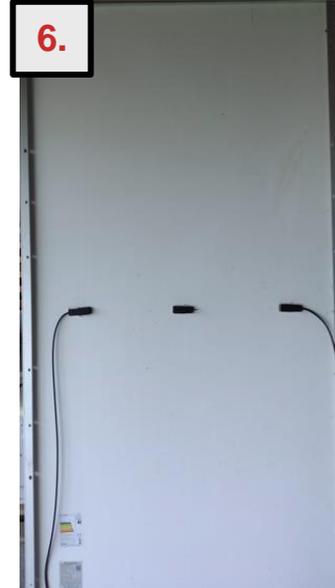
1. Foto de la etiqueta con número de serie visible;
2. Fotografía o vídeo detallado del punto inicial de la rotura del vidrio, si está disponible;
3. Fotografía/vídeo de la instalación en su conjunto (posible sombra visible), señalando el módulo afectado;
4. Fotografía/vídeo de fallo del módulo en la parte frontal de cerca;
5. Foto/video de todo el frontal del módulo fotovoltaico;
6. Fotografía/vídeo de toda la parte trasera del módulo fotovoltaico.

Los ejemplos de pruebas que se deben presentar son los siguientes:

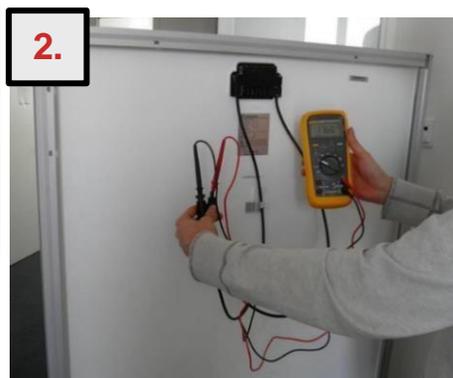
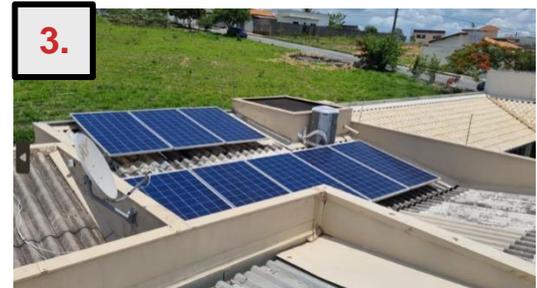
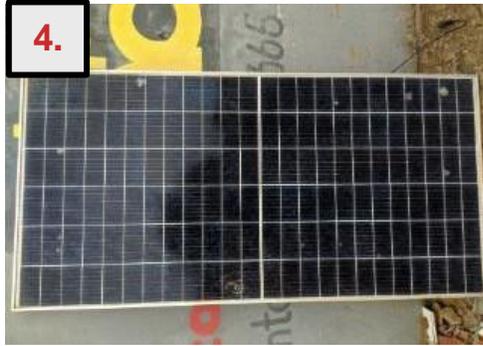
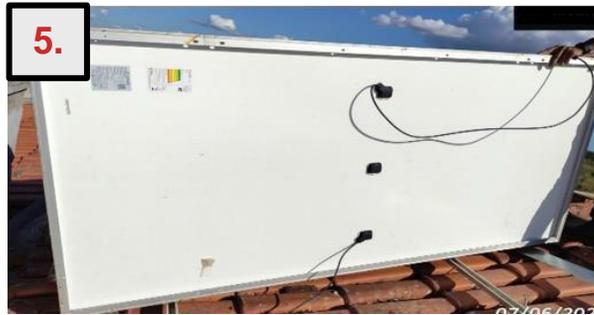
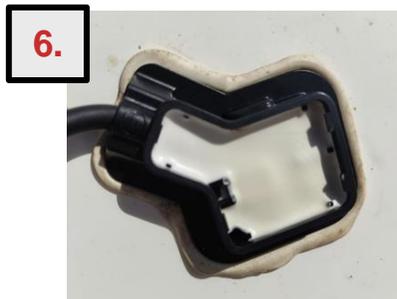
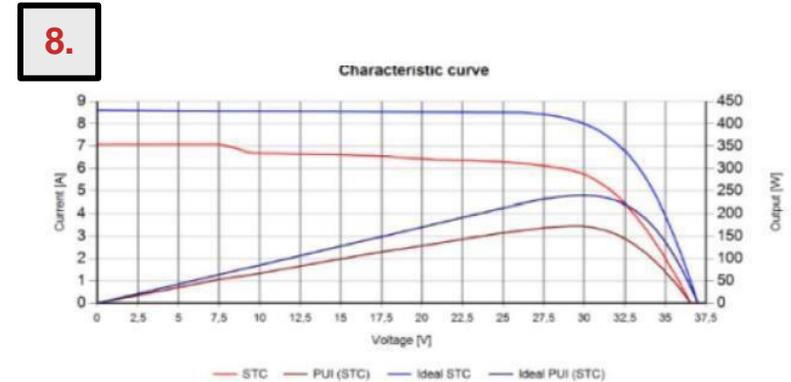
1. Foto de la etiqueta con número de serie visible;
2. Fotografía/vídeo de la medición de tensión del módulo fotovoltaico, al sol, con cables de prueba del multímetro visibles;
3. Fotografía/vídeo de la instalación en su conjunto (posibles sombras visibles);
4. Foto/video de todo el frontal del módulo fotovoltaico;
5. Foto/video de toda la parte trasera del módulo fotovoltaico;
6. Fotografía de la caja de conexiones abierta (sin la tapa) del módulo fotovoltaico, mostrando la silicona;
7. Informar la cadena y posición del módulo fotovoltaico;
8. Si es posible, realice la curva IV para cada módulo fotovoltaico.

A continuación se presentan ejemplos de las evidencias que deben enviarse:

Se aplicará la garantía si el voltaje es inferior a  $2/3$  del voltaje de circuito abierto (Voc) indicado en la hoja de datos. Si el rendimiento del módulo fotovoltaico individual... Si el nivel de energía es inferior al valor mínimo garantizado, el equipo técnico de CSI Solar investigará la causa raíz y brindará asistencia.

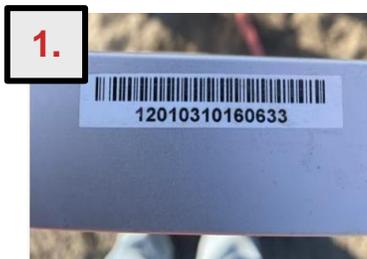
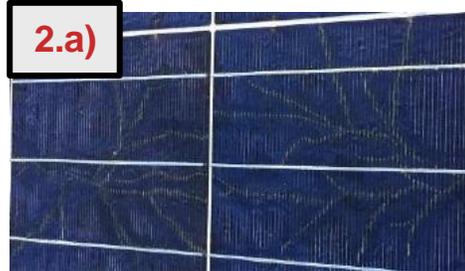
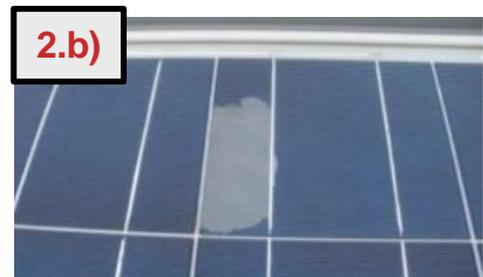
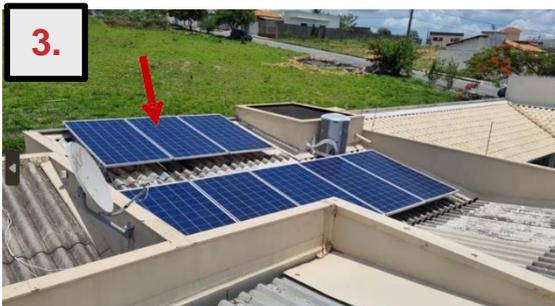
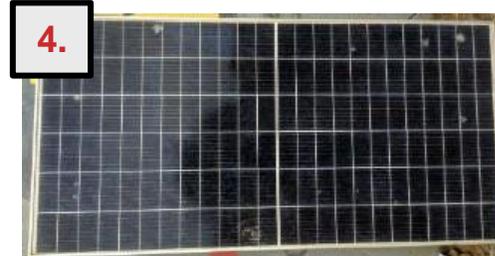
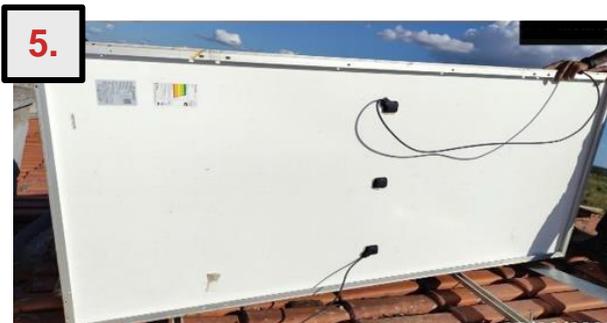
1. Foto de la etiqueta con número de serie visible;
2. Fotografía/vídeo del fallo del módulo fotovoltaico de cerca;
3. Fotografía/vídeo de la instalación en su conjunto (posible sombra visible), señalando el módulo afectado;
4. Foto/video de todo el frontal del módulo fotovoltaico;
5. Foto/video de toda la parte trasera del módulo fotovoltaico;
6. Informar la cadena y posición del módulo fotovoltaico.

A continuación, se presentan ejemplos de las pruebas que se deben presentar:
